平成14年10月16日  
第3回実務会合資料

広里地区調査関連資料

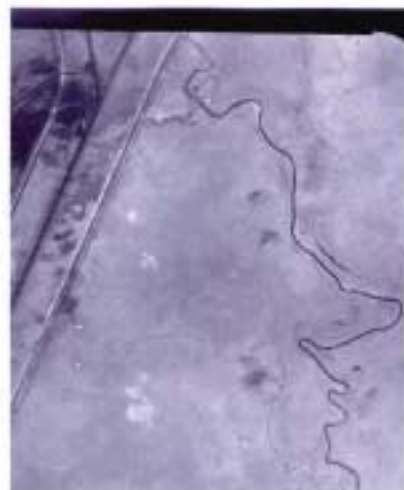
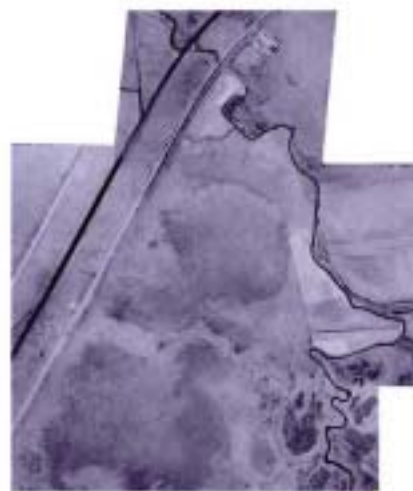
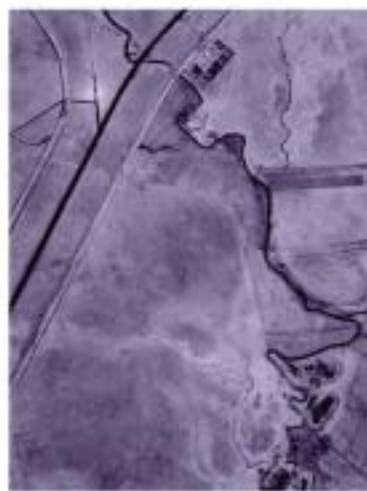
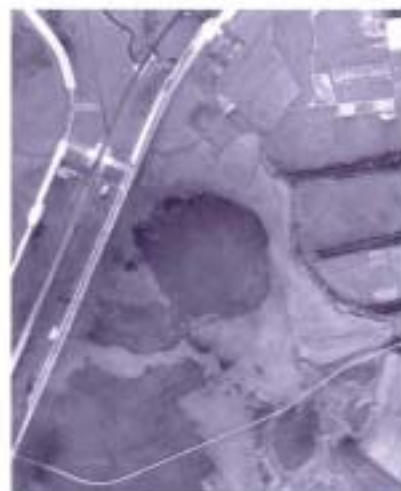
広島地区空中写真(作成:松原健二)

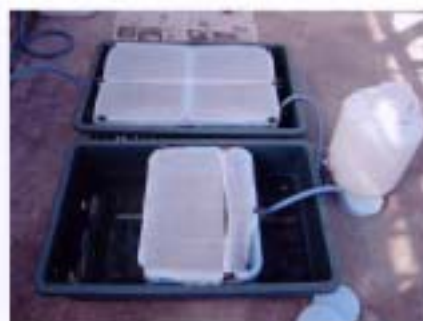
発芽試験装置と発芽状況

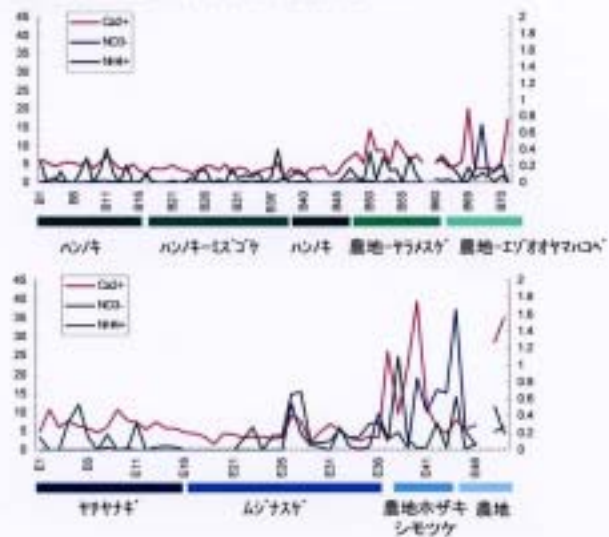
農地の影響(土壌水水質測定結果)
